GOBIERNO DE PUERTO RICO  
DEPARTAMENTO DE RECURSOS NATURALES Y AMBIENTALES

10 de mayo de 2022

**INFORME TÉCNICO**  
**EMBALSE PLANTA DE FILTROS DR. ANTONIO SANTIAGO VÁZQUEZ**  
**BO. DOMINGO RUIZ, ARECIBO**  
**Q-AREM-009-22**

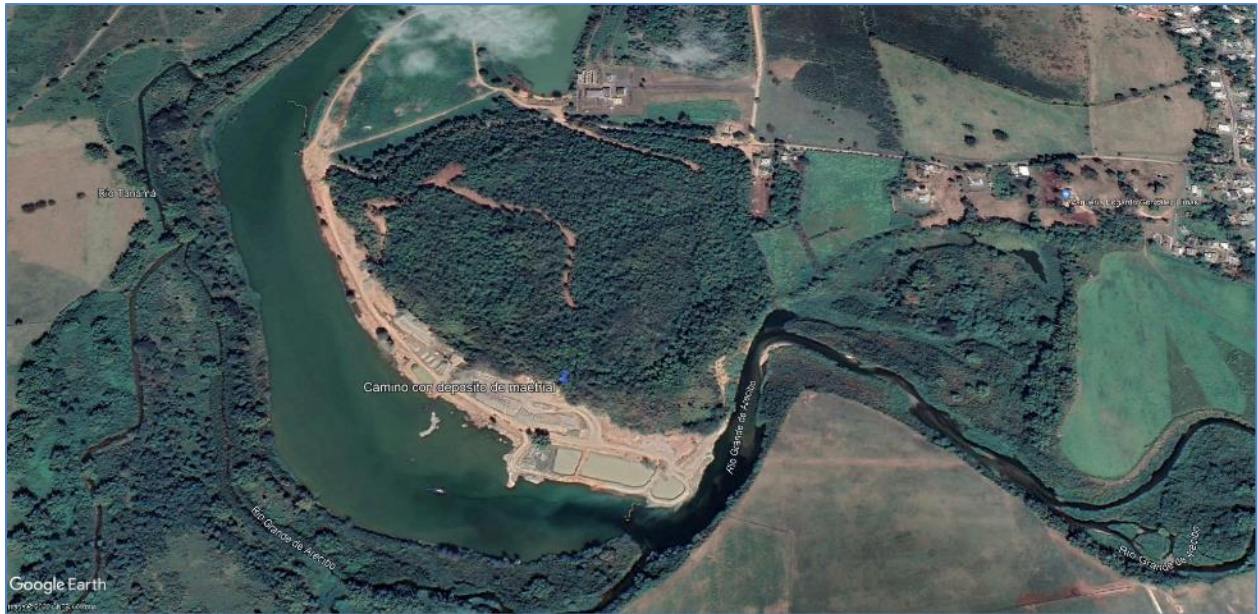
Imagen 1. Embalse Planta de Filtros Dr. Antonio Santiago Vázquez, Arecibo.

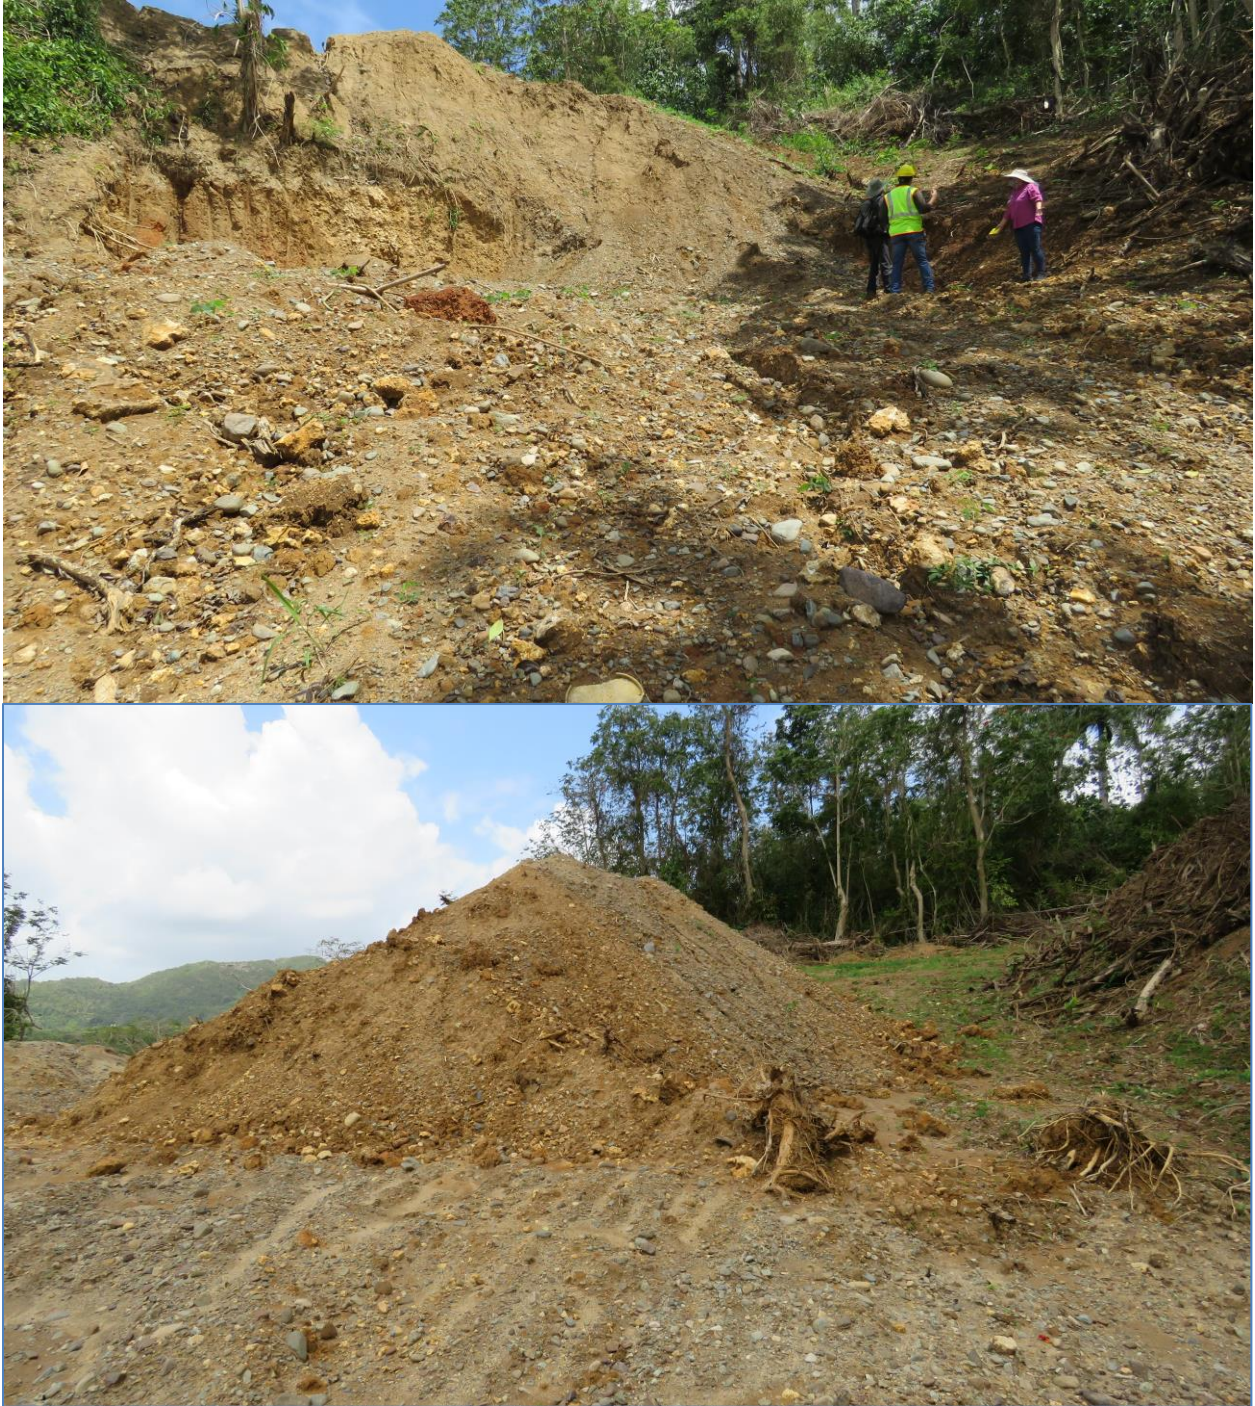
2. Se había habilitado un camino que discurre desde la base del mogote (lado oeste) hasta el tope. Según el Lcdo. Torres, el camino se hizo para estabilizar el mogote debido a que durante la construcción de la represa se había depositado parte del material de dragado en dicho lugar, y alegó que al iniciar las tareas de dragado se estaba derrumbando, lo que para ellos representaba un peligro para los trabajadores y el tránsito de camiones (Imagen 2). Sin embargo, varios promontorios de sedimentos permanecían en el lugar.

Imagen 2. Vista parcial del área donde se realizó la alegada estabilización del terreno y también se habilitó un camino. (Imagen inferior) Acumulación de material.

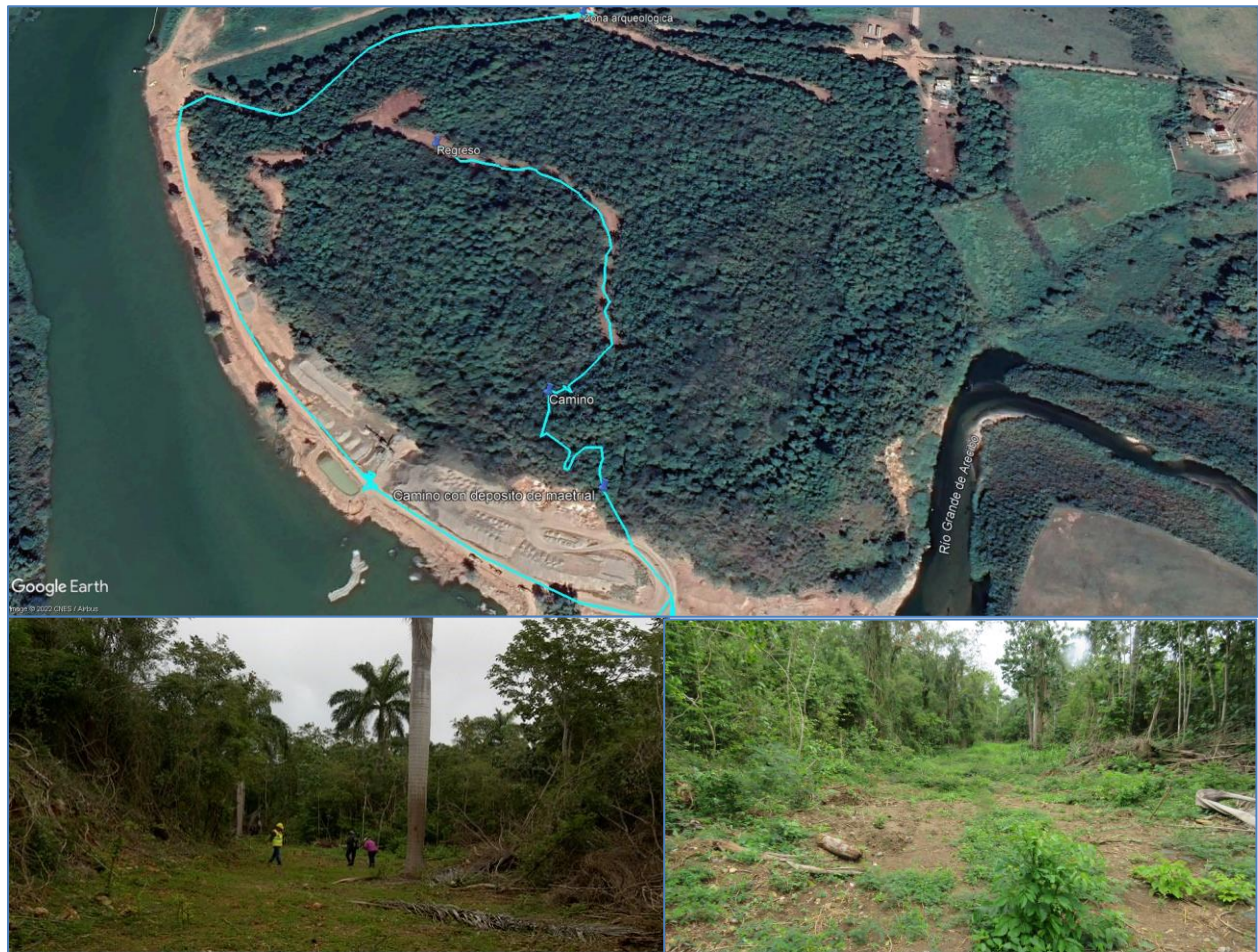
3. El camino construido en el lado oeste fue conectado con un camino antiguo en la cima del mogote. El camino cruza por toda su cima hasta conectar con el camino principal que conduce al área de dragado y a la entrada de la finca. Se tomaron coordenadas de GPS en los extremos impactados de dicho camino, como también al inicio y finalizado el recorrido. Calculamos que medía aproximadamente 12 metros de ancho y logramos recorrer cerca de medio kilómetro, pero mediante revisión de imágenes aéreas se observa que tiene una distancia mayor (Imagen 3).

Imagen 3. Camino construido en el lado oeste fue conectado con un camino antiguo en la cima del mogote. Ancho promedio es de 12 metros y aproximadamente 1 kilómetro de largo.

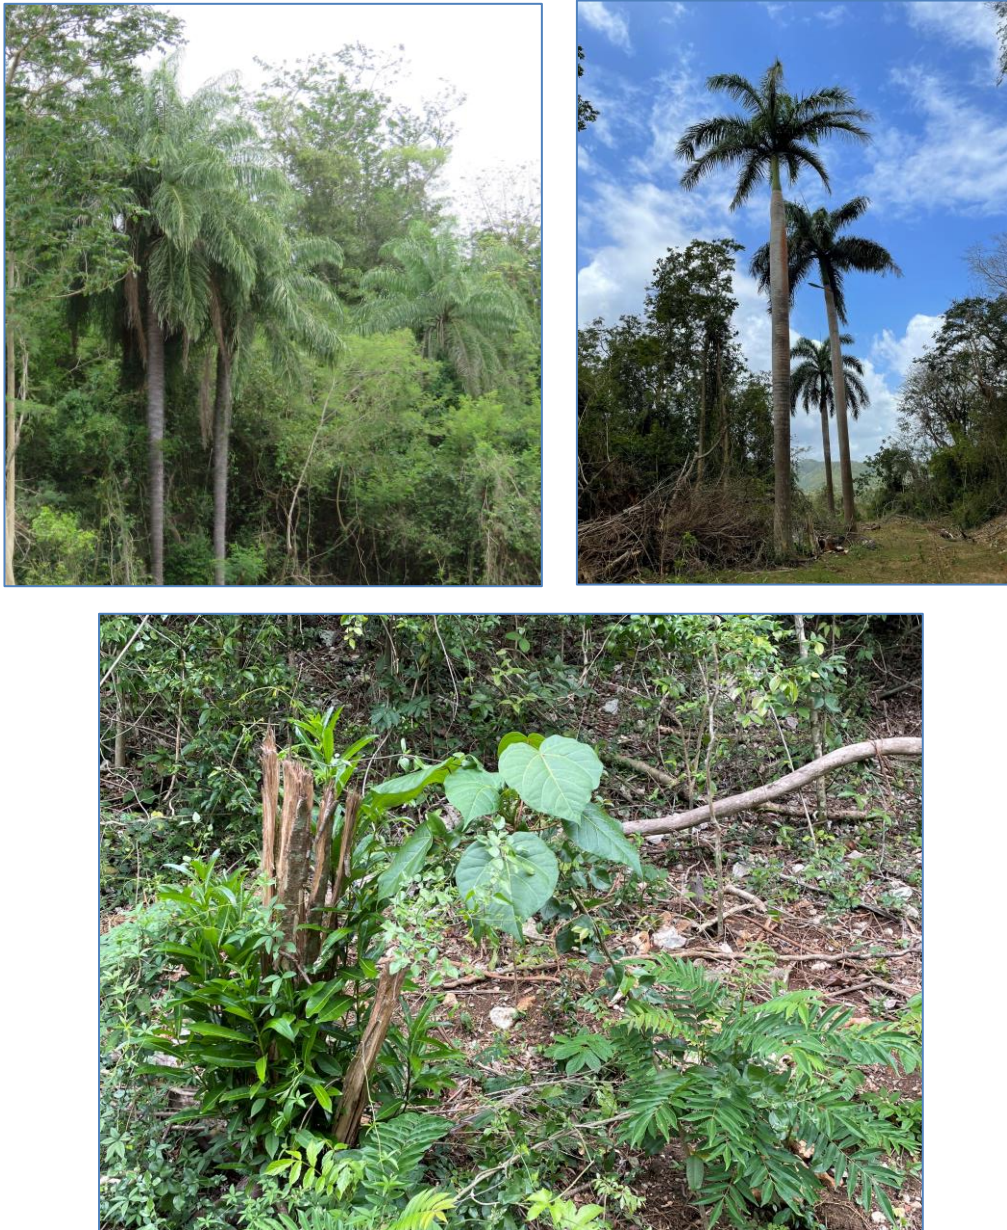
5. Se identificaron varios individuos de la especie de palma *Roystonea boriquena* (palma real), *Acrocomia aculeata* (palma de corozo) y varios individuos juveniles del árbol *Thespesia grandiflora* (Maga), las últimas dos especies son consideradas como Elemento Crítico, acorde el banco de datos de la División de Patrimonio Natural de Puerto Rico del DRNA. En el caso de las de palmas, observamos individuos de ambas especies que tenían una altura que sobrepasa los 10 metros y la mayoría se encontraban en etapas reproductivas, lo cual es indicativo de que son adultas y lo que sugiere que deban tener más de 20 años de longevidad (Imagen 4).

Imagen 4. Individuos de palma de corozo (sup. der.), palma real (sup. iza) y árbol de maga (inferior) presentes en el camino.

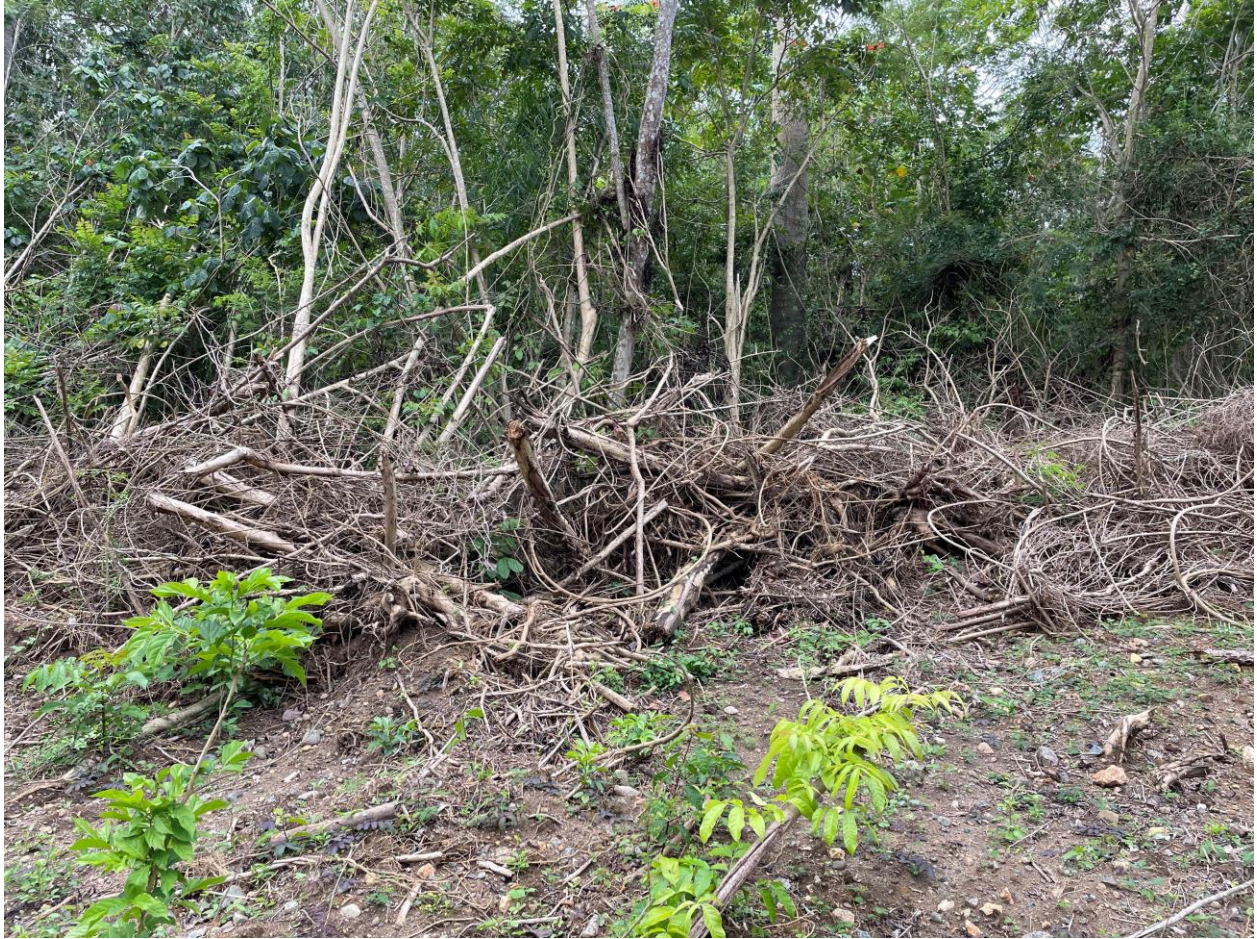
6. El camino antiguo, al que hacemos referencia en el tope del mogote, fue perturbado luego de haberse recuperado tras culminada la construcción del embalse (~2004). Logramos evidenciar que en esta ocasión se eliminó la capa de vegetación que ya había colonizado las áreas expuestas previamente, y los troncos de los árboles derribados fueron apilados a orillas del camino (Imagen 5). No fue posible determinar las cantidades de individuos o las especies a la que corresponde los árboles que fueron talados. A pesar de esto, la presencia de Elementos Críticos, junto con la flora observada es indicativo del tipo de vegetación boscosa que predomina en el lugar y del valor ecológico que mantiene el

Imagen 5. Árboles derribados y apilados a orillas del camino.

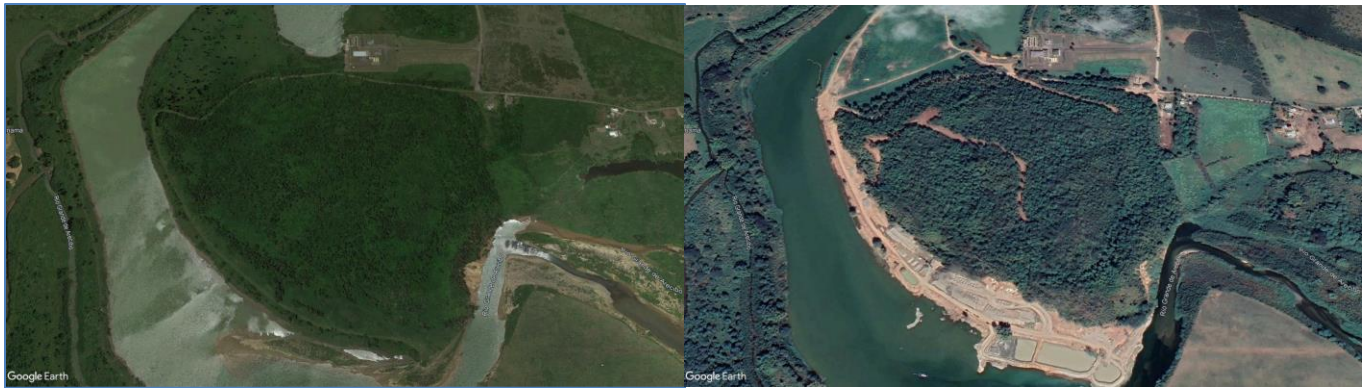
mogote. De otra parte, la altura de la vegetación herbácea que está creciendo en dicho camino sugiere que este impacto debió haber ocurrido en meses recientes, acorde al archivo de fotos históricos se percibe un cambio en la superficie a partir del mes de diciembre 2021 (Imagen 6), fecha que coincide con el periodo de inicio de los trabajos de dragado. Se desconoce la razón por la cual fue necesario impactar ésta área de mogote.

Imagen 6. Foto aérea 2018 en comparación con 2022 donde observa cuando se comenzó a habilitar el antiguo camino sobre el mogote.

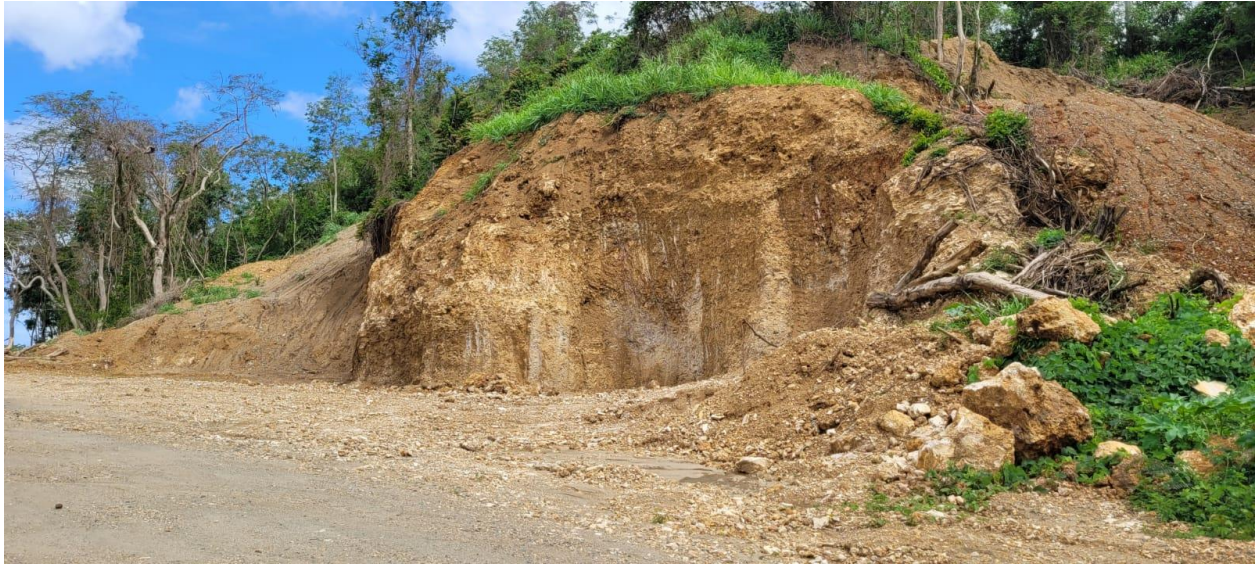
7. Cercano al área donde han sido acumulados y procesados los sedimentos extraídos del embalse, también se observó remoción de material la corteza terrestre en la base y taludes del mogote, acciones contrarias al Permiso de Mantenimiento de Infraestructura (Imagen 7).

Imagen 7. Corte de la corteza terrestre en la base y taludes del mogote (Foto: Vgte. Rivera).

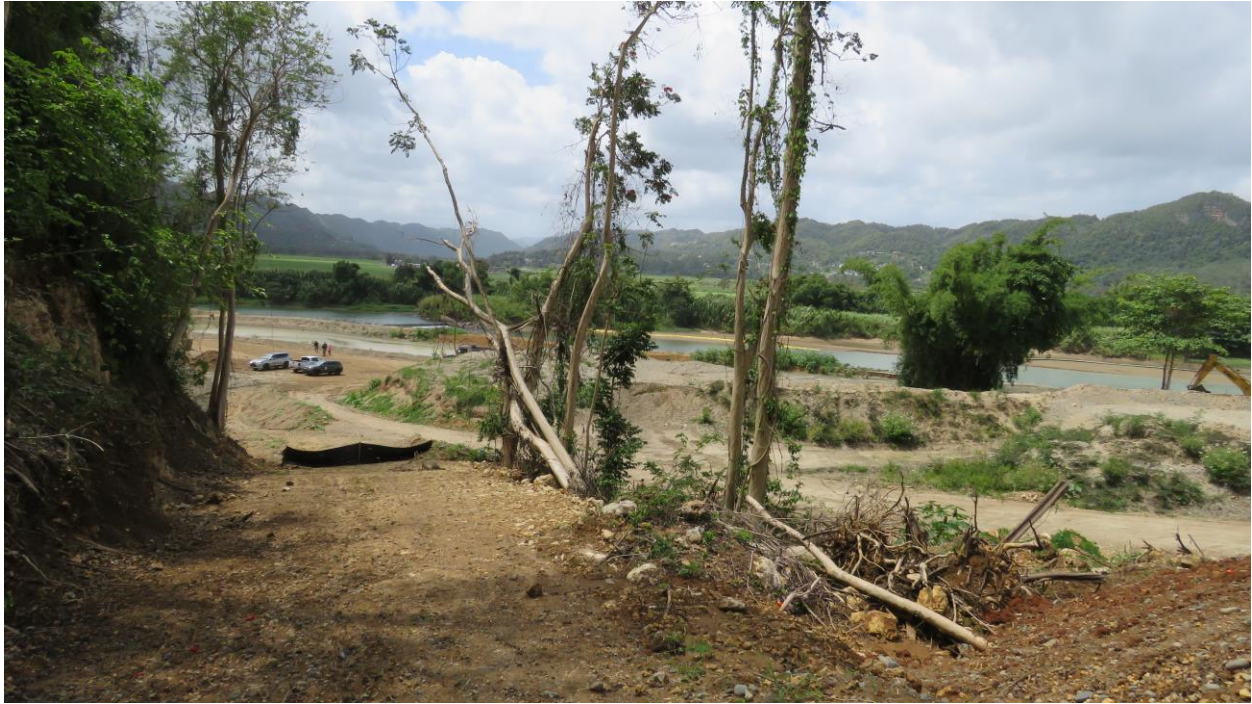
8. En el camino de acceso, camino sobre el mogote y demás áreas circundantes al proyecto, no observamos un plan de escorrentías adecuado, el Plan CES establecido para evitar las escorrentías en el camino no es adecuado, por tanto, no evita que los sedimentos lleguen al camino principal o se depositen eventualmente en el embalse (Imagen 8).

Imagen 8. Implementación deficiente del plan para el control de escorrentías y sedimentos.

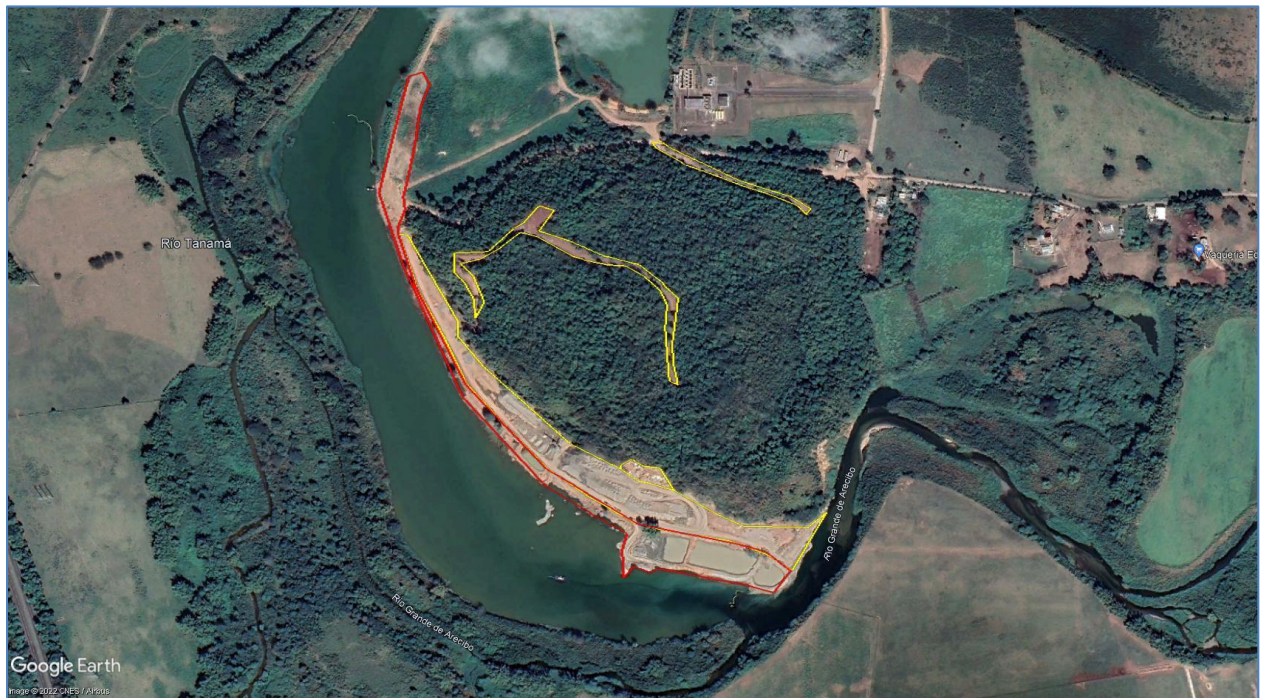
9. Hemos estimado que la acción realizada sin los debidos permisos impactó aproximadamente 10.67 cuerdas de terreno (11 acre) de hábitat natural (polígono amarillo, Imagen 9). El área de las charcas para cieno se estimó en 7.08 cuerdas, pero ameritaría confirmar si dicha área de elaboración se habilito conforme al permiso (polígono rojo, Imagen 9).

Imagen 9. Área estimada de impacto al mogote calculada en 10.67 cuerdas de terrenos (11 acre, color amarillo). El área de las charcas para cieno se estima en 7.08 cuerdas de terrenos (color rojo)
